INFLUÊNCIA DA ESPESSURA DO GELCOAT DE LAMINADOS
NA ABSORÇÃO DE ÁGUA SALGADA

Trabalho de conclusão de curso apresentado ao curso de graduação em Engenharia Naval, da Universidade Federal de Santa Catarina, Campus Joinville, como parte dos requisitos para a obtenção do título de Engenheiro Naval.

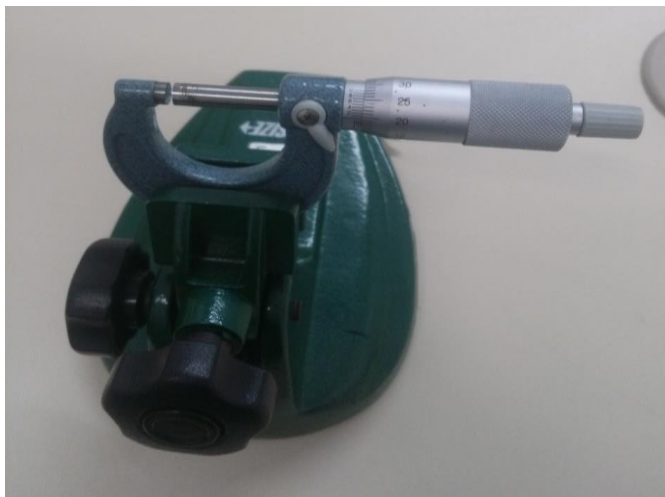
Figura 3.1 Micrômetro usado para medir espessura das fitas.

No dia 24 de abril de 2017, no laboratório de metrologia da UFSC – Joinville, foram confeccionados os padrões de fitas com o auxílio de um micrômetro externo analógico 25 a 50mm, da marca Mitutoyo, de resolução 0,001mm (figura 3.1). Para adquirir as desejadas espessuras foram sobrepostas inúmeras quantidades de fitas e sequencialmente medidas com o aparelho. Por fim, a quantidade de fitas sobrepostas foi: 5, 7, 9 e 11 que alcançaram respectivamente as espessuras aproximadas de 0,5mm; 0,6mm; 0,7mm e 0,8mm. Estas peças receberam os nomes correspondentes a quantidade de fitas sobrepostas, ou seja, 5F, 7F, 9F e 11F, respectivamente.

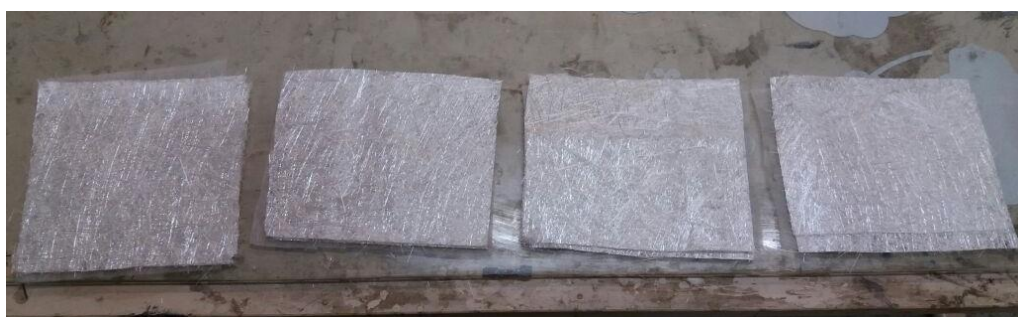
Figura 3.2 corte da fibra de vidro utilizada

O processo de construção das quatro amostras foi realizado de forma similar e simultânea, para minimizar as variáveis de processo. Primeiramente, de acordo com a figura 3.2, foi realizado o corte das fibras de vidro e véu (1 véu de superfície e 2 mantas para cada CP), seguida da limpeza do molde, uma placa de vidro, com solução de limpeza. Uma das partes mais delicadas da preparação foi desenvolver os gabaritos com as fitas que iriam delimitar a laminação das peças e ao mesmo tempo garantir a uniformidade e a espessura de *gelcoat* desejada. Nesta etapa foram demarcados os espaços (160mm x 150 mm) e sobrepostas as fitas crepes verde, conforme a figura 3.3.

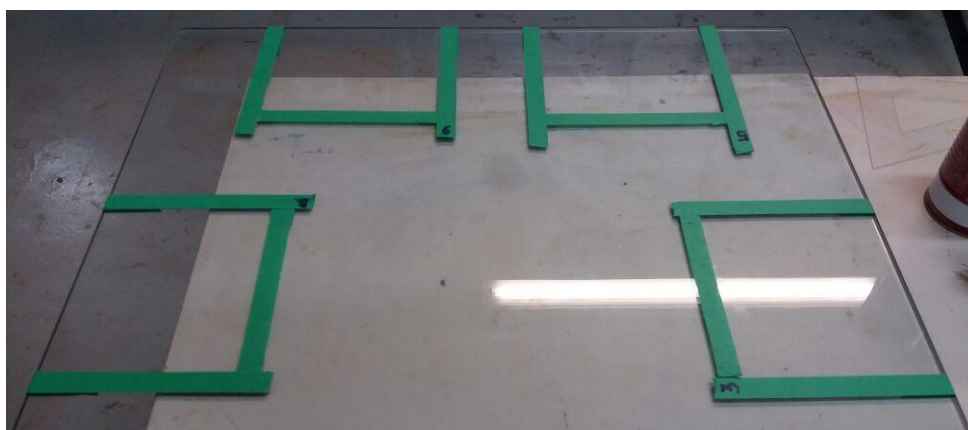
Figura 3.3 Preparo do molde de vidro e dos gabaritos de fitas.

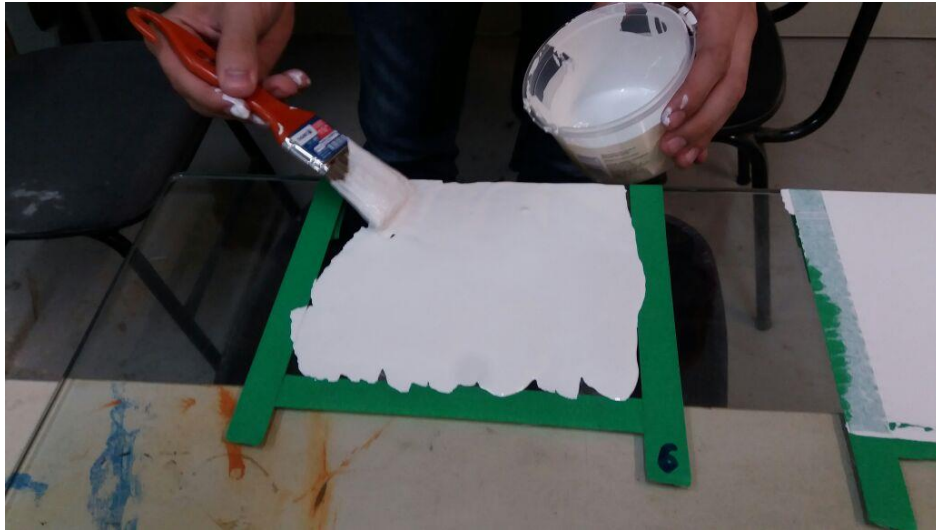
Figura 3.4 Aplicação do *gelcoat*.

através da utilização de pinceis, conforme observado na figura 3.4. Depois que o *gelcoat* foi acomodado para retirar o excesso, mantendo a camada de gel nivelada com os gabaritos (figura 3.5).

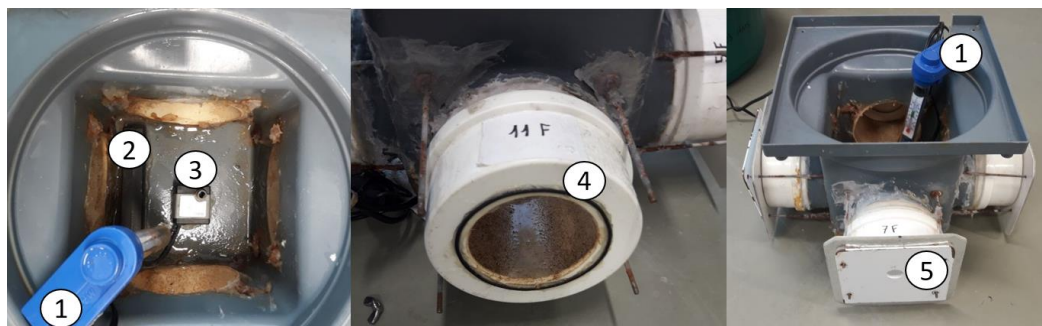
Figura 3.9 Apresentação das alterações realizadas no aparato.

Outras alterações consideradas importantes são: a fixação do termostato e do aquecedor dentro do aparato e a utilização de placas metálicas, cortadas e furadas, de maneira que se encaixassem no aparelho desenvolvido por Tavares (2016). A figura 3.9 apresenta, de forma numerada, as modificações feitas, onde: 1- a fixação do termostato; 2- a fixação do aquecedor de aquário; 3- posicionamento da bomba de aquário; 4- fixação dos anéis *O'Rins* nas bocas do aparato; 5- posição das placas de metal atrás das amostras.

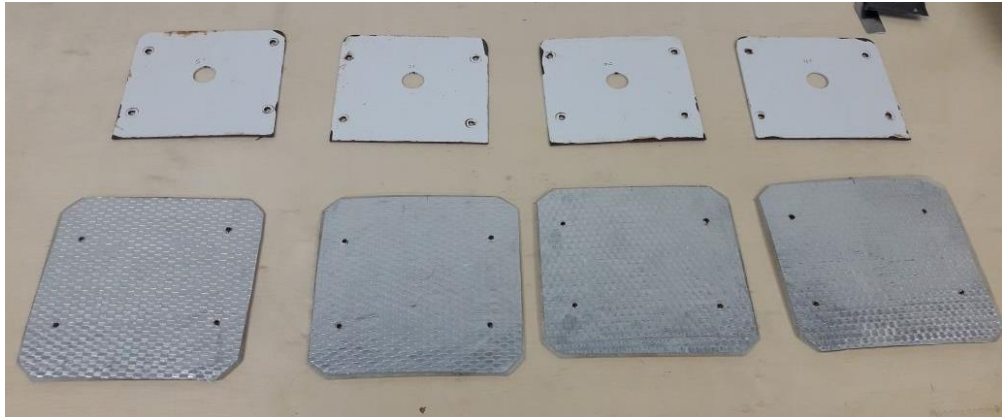
Figura 4.2 CPs com as mantas coladas e cada placa de metal

Para que as amostras, ao serem postas em contato com a água marinha, pudessem ter uma pressão mais uniforme, e não somente nos pontos das presilhas, foram preparadas quatro placas de metal, sendo que cada placa era alocada no aparato de Tavares (2016) posteriormente aos CPs na parte exterior, para que estes fossem pressionados uniformemente. Além das placas de metal, foi colada com cola de contato, atrás de cada CP, uma manta térmica em alumínio para que a resina, ainda não curada, não fosse perdida pelas peças de metal. Tudo isso está demonstrado na figura 4.2.

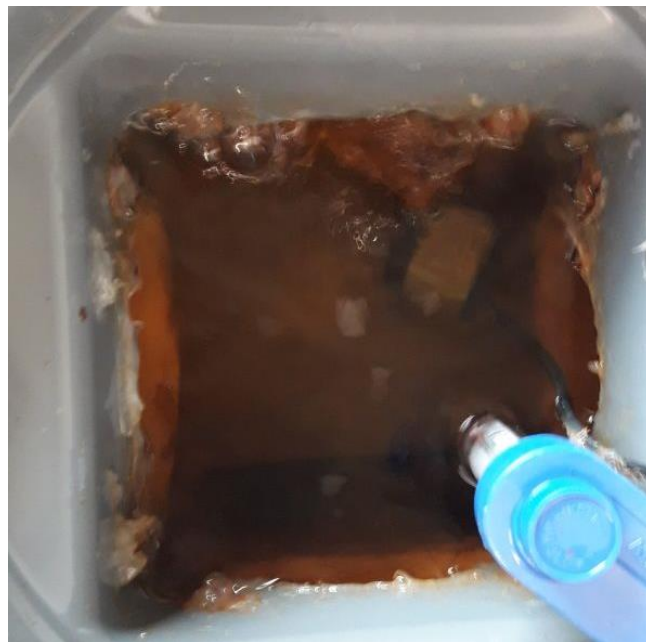
Figura 4.10 Presença do óxido de ferro na água marinha

Vale ressaltar a presença de óxido de ferro (Fe_2O_3) na água, que, conforme consta na figura 4.10, passou a ter uma coloração marrom no meio aquoso. Logo, o amarelamento que surgiu na superfície pode ter uma relação considerável com esse óxido, pois é perceptível nas pequenas fissuras das peças a presença dos dejetos de Fe_2O_3 .
